Les toitures traditionnelles

Valoriser le patrimoine du Pays de Beauce LA TOITURE ET SES ÉLÉMENTS

Les éléments de toiture

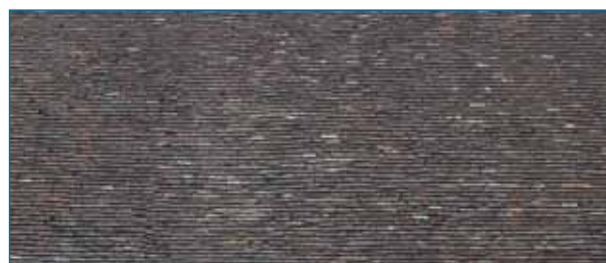
Toiture en tuiles.

La **tuile**, quant à elle, était plus fréquemment posée dans la moitié nord du Pays de Beauce. Elle était fabriquée dans des tuileries disséminées sur le territoire. L'argile était façonnée sous forme de plaquettes, puis cuite. **Les dimensions de la tuile, petite dans le pays de Beauce (16x24 cm), étaient en rapport avec la pente de la toiture : entre 45 et 50°.**

Les toitures présentaient donc un vaste volume, dont le bas était, soit traité par **trois rangs de tuiles superposées** (égout de toit) pour éviter le ruissellement des eaux de pluies sous la dernière tuile, soit d'une inclinaison moindre grâce au **coyau*** (pièce de charpente assemblée en partie basse des chevrons) pour réduire la vitesse d'écoulement des eaux de pluies.

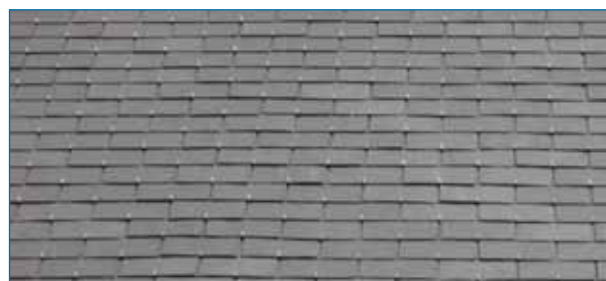
Toiture en ardoises.

Les charpentes anciennes ne pouvant supporter le poids des tuiles, c'est avant tout par l'ardoise que le chaume a été remplacé. Les ardoises venaient d'Anjou et étaient acheminées via Orléans et la Loire. **Avant la fin du XIX^{ème} siècle**, avant l'industrialisation de la production des ardoisières et le développement des moyens d'acheminement de l'ardoise, **il était d'usage de couvrir les édifices exceptionnels d'une toiture en ardoise** : églises, châteaux, demeures seigneuriales ...

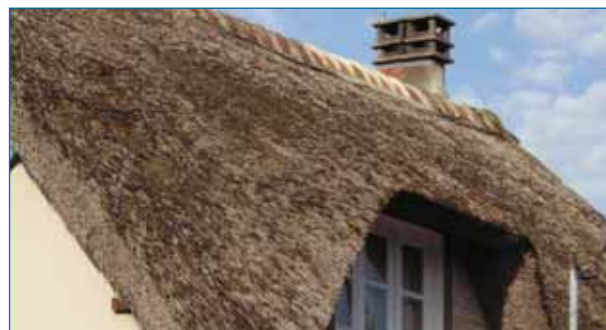
Toiture en Rouches*.

Jusque dans le courant du XIX^{ème} siècle, dans la moitié sud du Pays de Beauce la couverture des habitations était, le plus souvent, **en rouches* ou en chaume**. Ce type de couverture était mis en œuvre par un artisan ou par les habitants capables de le poser. La fréquence relative du renouvellement de ce type de matériau (entre 50 et 80 ans) ainsi que diverses interdictions préfectorales pour lutter contre les incendies, ont incité progressivement les beaucerons à le remplacer par un matériau dont la longévité dépasse celle du chaume.

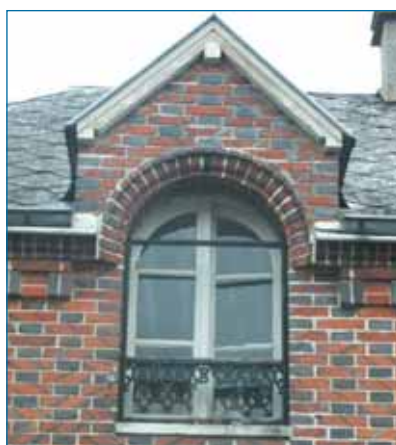
E - Lucarnes* engagées dans le mur, en bâtière, maçonnées.

Les ouvertures dans les toitures étaient réalisées par des lucarnes*. Deux modèles de lucarnes* prédominaient dans le Pays de Beauce : la **lucarne* engagée dans le mur**, à l'origine utilisée pour rentrer les récoltes dans le grenier et la **lucarne* sur versant de toiture**, qui avait pour vocation la ventilation et l'éclairage des combles.

La structure de ces deux modèles pouvait être, selon les cas, charpentée ou maçonnée. La lucarne* maçonnée, plus lourde, était en général implantée au dessus du mur gouttereau*, alors que la lucarne* charpentée était implantée indifféremment sur le versant de la toiture ou au dessus du mur.

Les toitures des lucarnes* étaient le plus fréquemment à deux versants (dite en bâtière) ou à trois versants (dite à croupe). La couverture était réalisée dans le même matériau que la toiture de l'habitation.

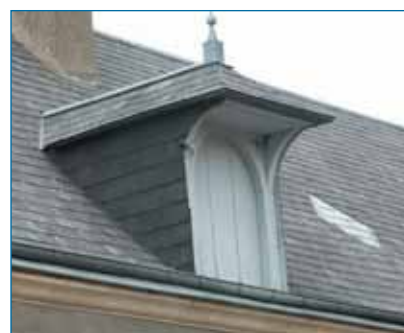
Lucarne* sur le versant du toit, à croupe débordante, charpentée, dont les jouées* sont recouvertes d'ardoises.
